2014年11月5日

不二サッシ株式会社
不二ライトメタル株式会社

千葉事業所における環境問題について

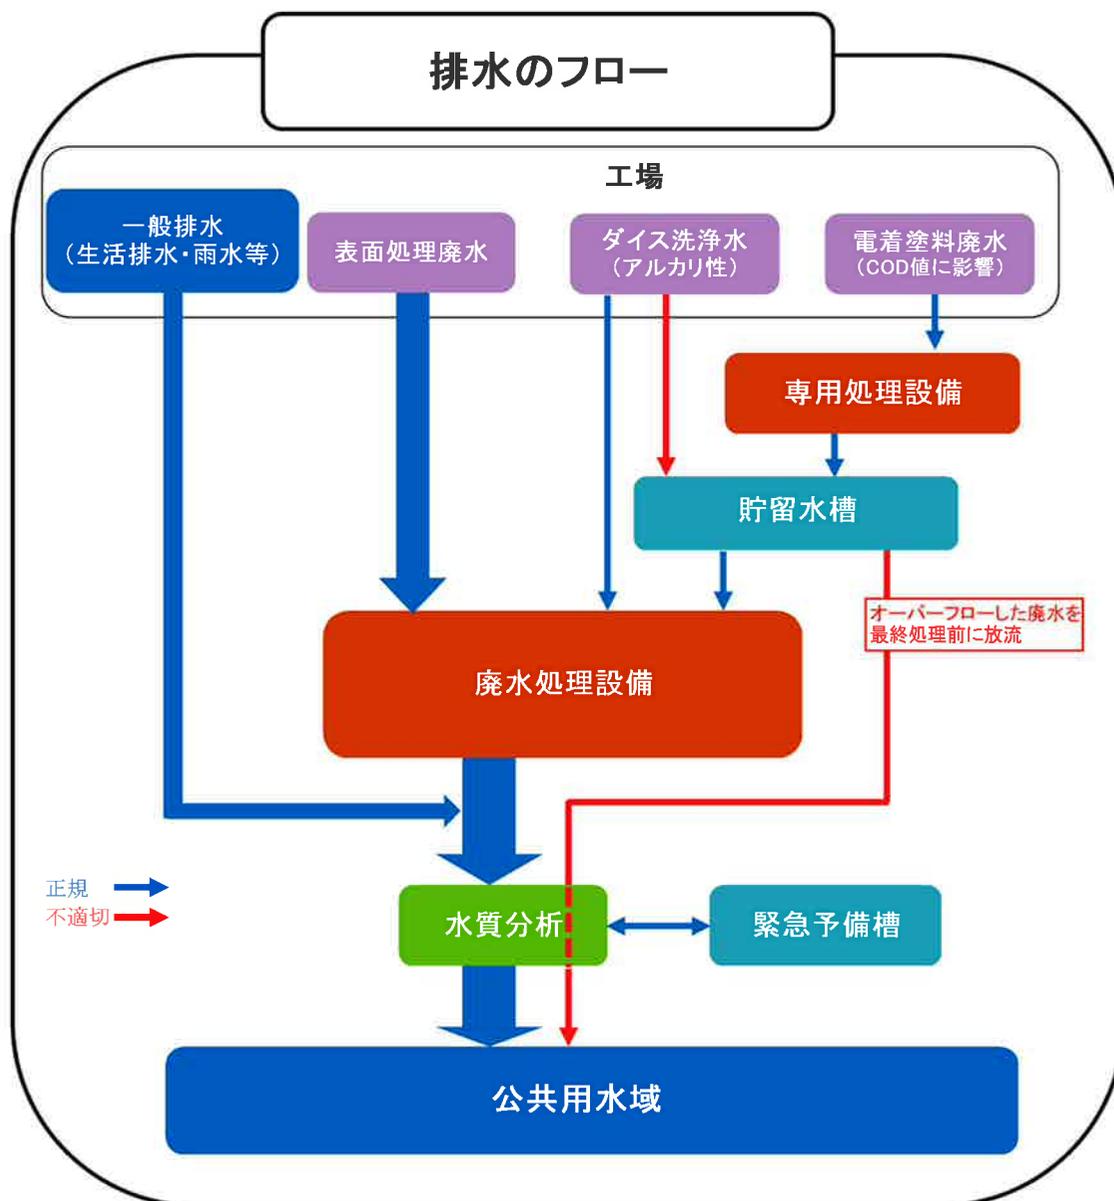
廃水処理設備が能力低下等による不具合のために、全ての廃水を処理できず、オーバーフローした廃水を最終処理する前に排出してしまいました。

2009年頃、処理設備の一部が不具合により、廃水量が処理能力を上回ることがありました。対策としては能力を引き上げるか、一部廃水を産業廃棄物処理するかになりますが、現場では現有設備の流用で対処できると判断し、処理できない廃水を貯留水槽に溜めていました。しかし水槽内は酸性廃水とアルカリ性廃水の中和等による堆積物の増加により、廃水を十分に貯留できなくなりました。

- 表面処理廃水：表面処理工程から排出される廃水。弱酸性。
- ダイス洗浄水：ダイス金型に付着したアルミを除去した後に、ダイス金型を洗った水。アルカリ性。
- 電着塗料廃水：アルミ合金の表面を塗装する工程の洗浄廃水。アルカリ性。
- 専用処理設備：廃水中のアルカリ性物質を中和・除去し、更にCOD値も低下させる。
- 廃水処理設備：酸性廃水、アルカリ性廃水を中和し、不純物を取り除き基準値内の廃水にする。
- 水質分析：最終処理された廃水が法令・協定値内にあるか自動計測する。
- 緊急予備槽：水質分析で異常値が出ると自動的にこの槽に送水され、公共用水域への流出を防ぐ。

廃水処理能力超過の原因となっているダイス洗浄水(pH値を高める)と電着塗料から出る廃水(COD値に影響を与える)の排出を停止し、処理設備能力が回復するまでは産業廃棄物処理といたしました。(9月3日より実施しています)

貯留水槽の堆積物(水酸化アルミ)を除去し、容量を回復させます。
