2014年11月5日

不二サッシ株式会社
不二ライトメタル株式会社

千葉事業所における環境問題について

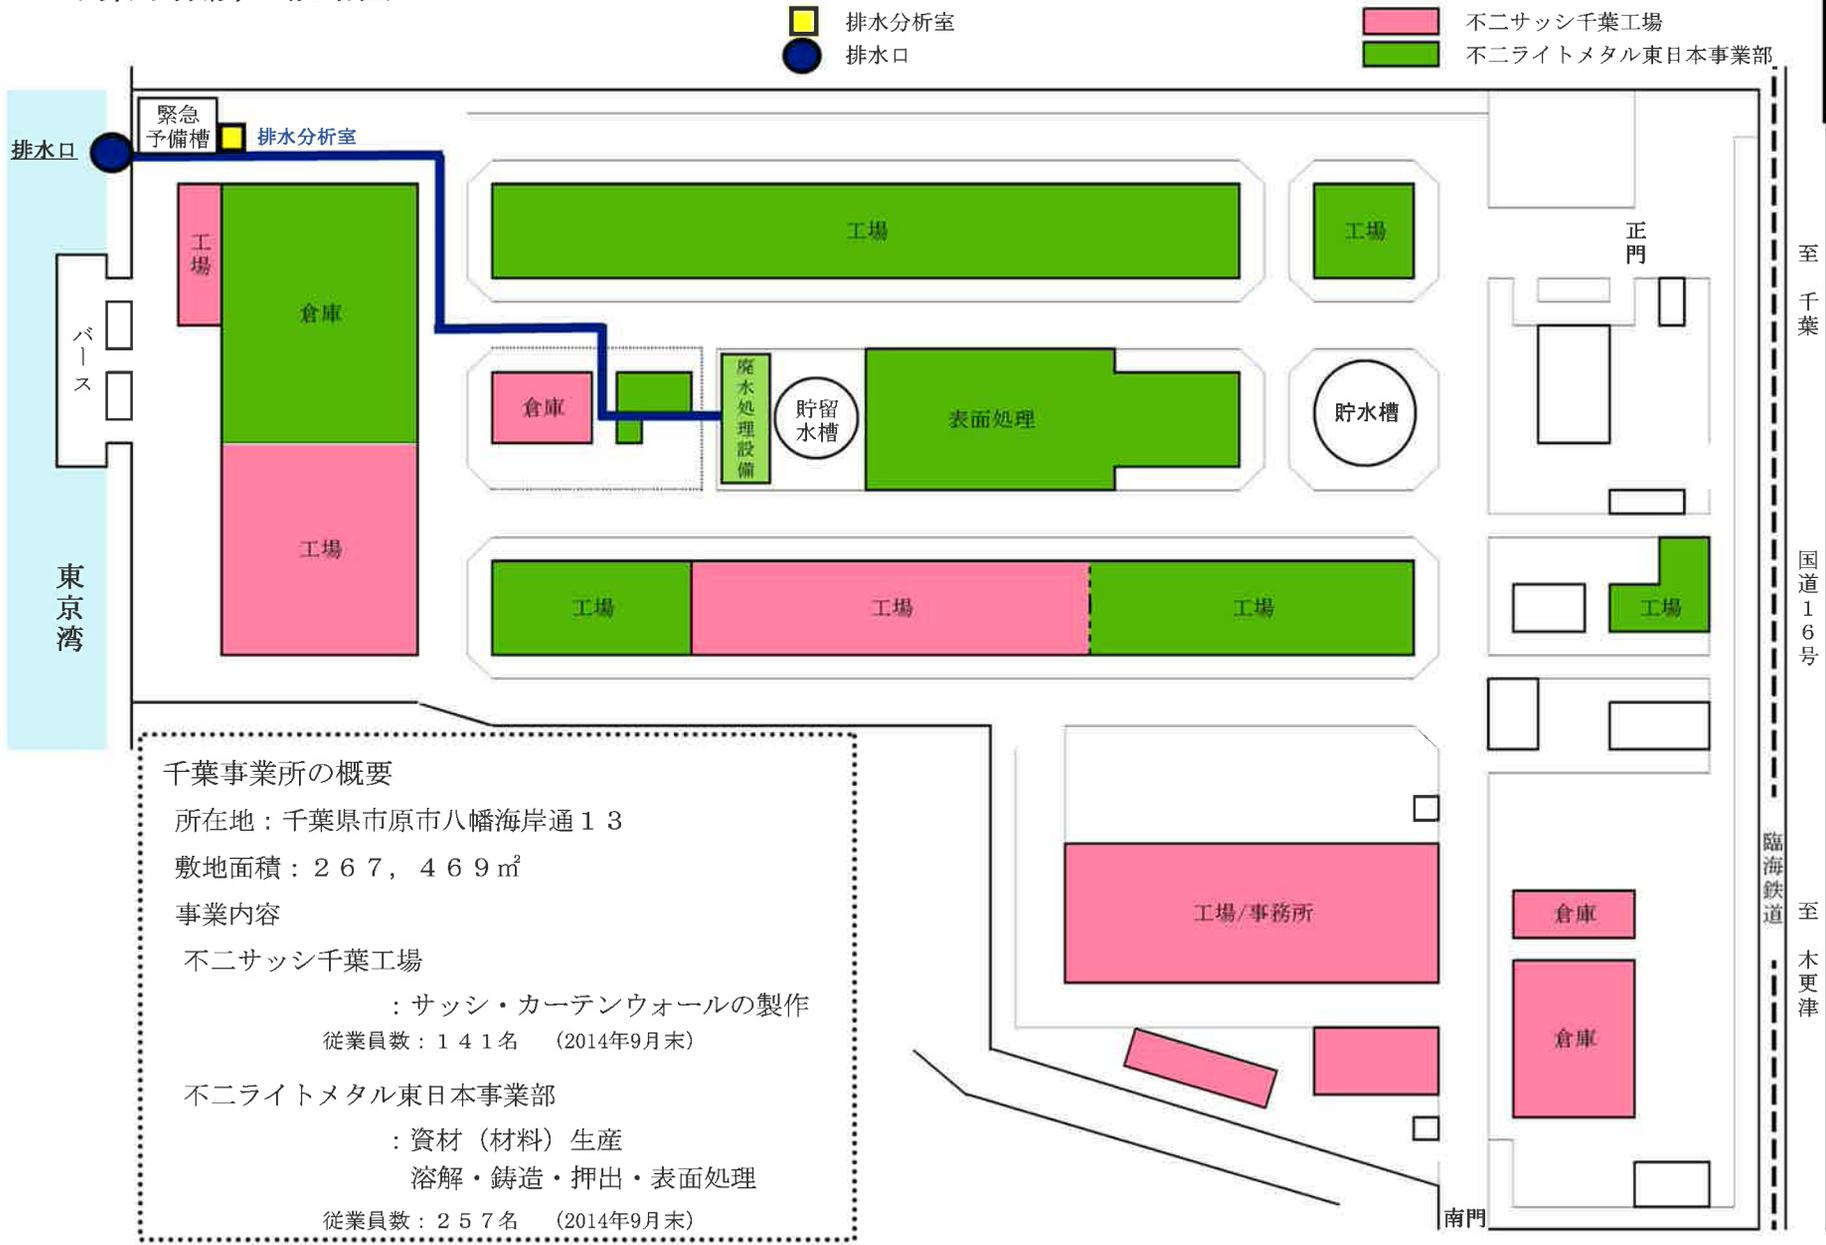
千葉事業所 概略図

- 表面処理廃水：表面処理工程から排出される廃水。弱酸性。
- ダイス洗浄水：ダイス金型に付着したアルミを除去した後に、ダイス金型を洗った水。アルカリ性。
- 電着塗料廃水：アルミ合金の表面を塗装する工程の洗浄廃水。アルカリ性。
- 専用処理設備：廃水中のアルカリ性物質を中和・除去し、更にCOD値も低下させる。
- 廃水処理設備：酸性廃水、アルカリ性廃水を中和し、不純物を取り除き基準値内の廃水にする。
- 水質分析：最終処理された廃水が法令・協定値内にあるか自動計測する。
- 緊急予備槽：水質分析で異常値が出ると自動的にこの槽に送水され、公共用水域への流出を防ぐ。
